Title mach2p : SCSI-2 Host Adapter Board for X680x8 SCSI block		
Size A2	Number mach2p-1	Rev 2
Date 1999.03.27-07.29 改1999.11.06	Drawn by NAKAMURA, Takao	
Filename mach2p_b.pcb	Sheet 1 of 2

Title mach2p : SCSI-2 Host Adapter Board for X680x0 SIMM block		
Size A2	Number mach2p-1	Rev 2
Date 1999.03.27-07.29 改1999.11.06	Drawn by NAKAMURA, Takao	
Filename mach2p_b.pcb	Sheet 2 of 2

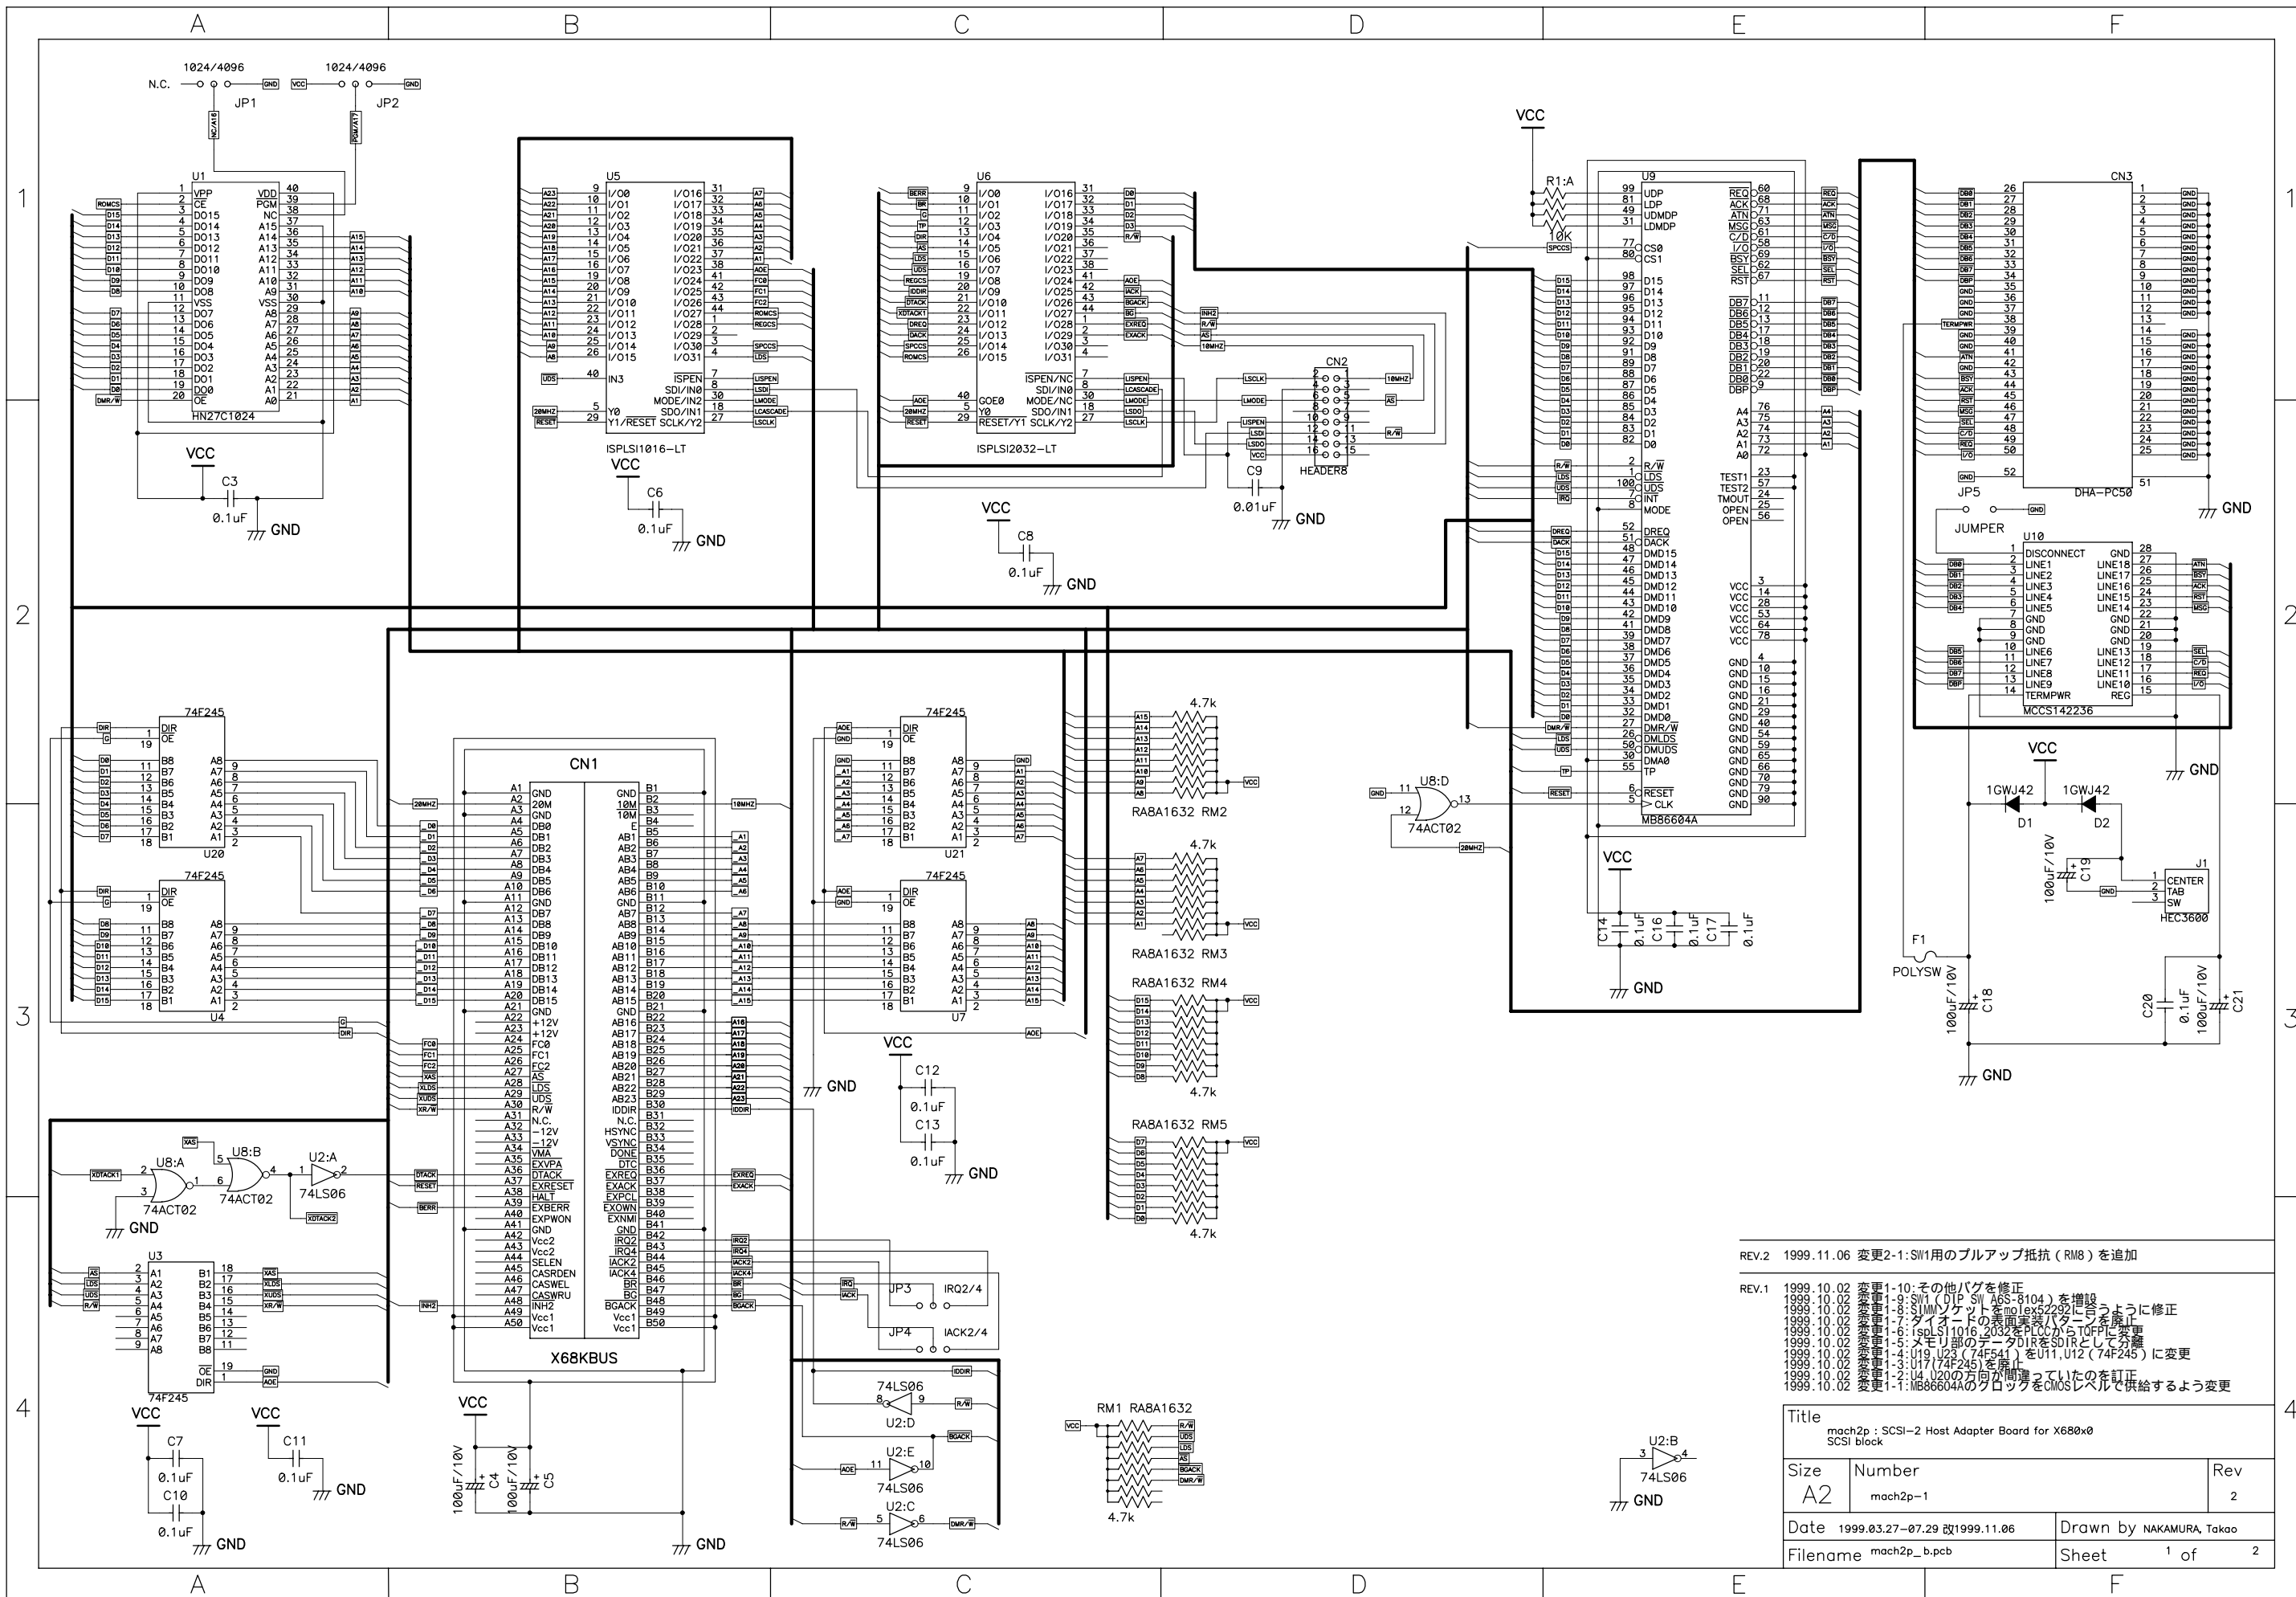
- REV.2 1999.11.06 変更2-1:SW1用のプルアップ抵抗 (RM8) を追加
- REV.1 1999.10.02 変更1-10:その他バグを修正
 1999.10.02 変更1-9:SW1 (DIP SW AGS-8104) を増設
 1999.10.02 変更1-8:3.3VMMノットをolex522からolex523のように修正
 1999.10.02 変更1-7:タイオードの裏面接続パターンを修正
 1999.10.02 変更1-6:ispLSI1016_2032をPLCCからTOFPに変更
 1999.10.02 変更1-5:メモリ部のデータDIRをSDIRとして分岐
 1999.10.02 変更1-4:U19,U23 (74F541) をU11,U12 (74F245) に変更
 1999.10.02 変更1-3:U17 (74F245) をU11 (74F245) に変更
 1999.10.02 変更1-2:U20の方向を修正
 1999.10.02 変更1-1:MB86604AのクロックをCMOSレベルで供給するよう変更
